INFORME N° LAB 13 0380

TITULO: **CARACTERIZACIÓN DE MATERIAL DE RODAMIENTO**

Objetivo: Caracterizar el material de un rodamiento, nuevo sin uso, marca CMB modelo FC 40725.

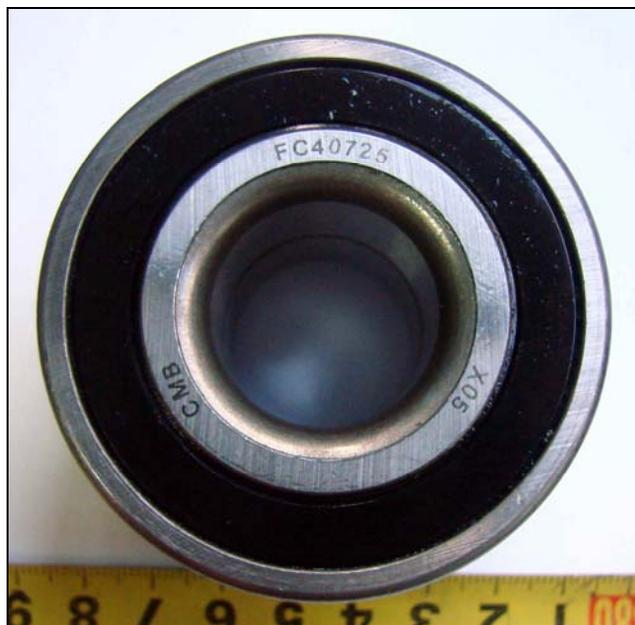
Figura 2. Vista general del rodamiento para analizar.

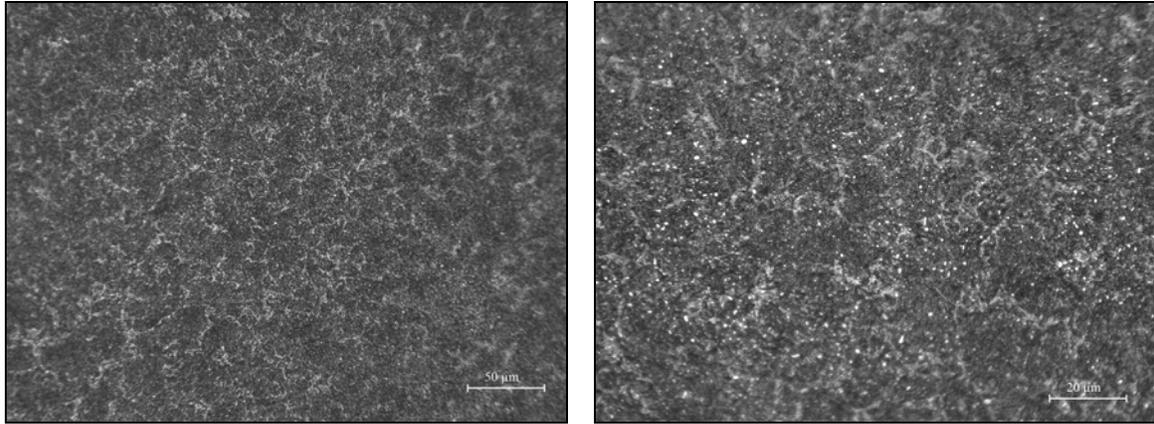
revenida con presencia de pequeños carburos esféricos dispersos en toda la matriz. Se estima un tamaño de grano 8 - 9 según ASTM E 112 (método de comparación) [4]. Las figuras 3 y 4 muestran un detalle de la microestructura mencionada y la superficie libre de decarburación.

Figura 3. Estructura metalográfica de la pista externa conformada por martensita revenida con presencia de pequeños carburos esféricos dispersos en toda la matriz.

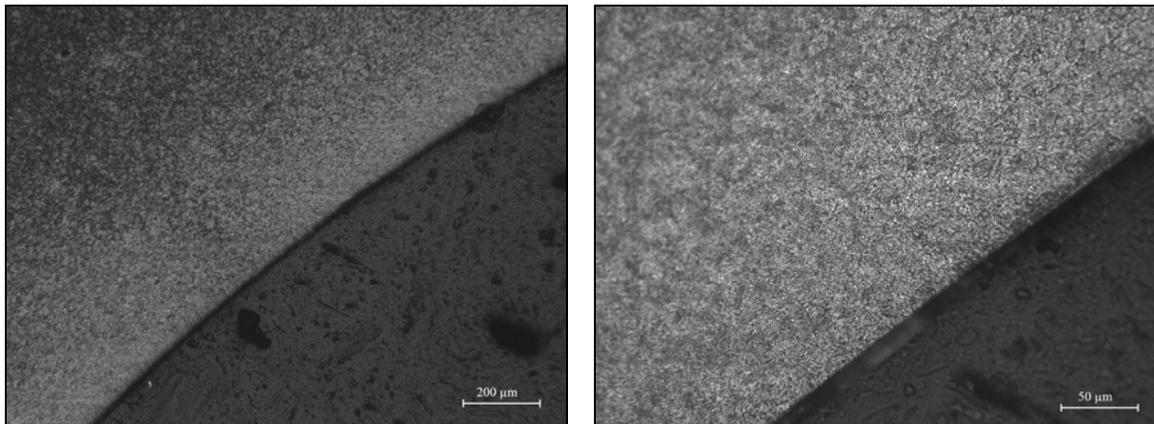
Figura 4. Superficie externa de la pista, se aprecia ausencia total de decarburación.

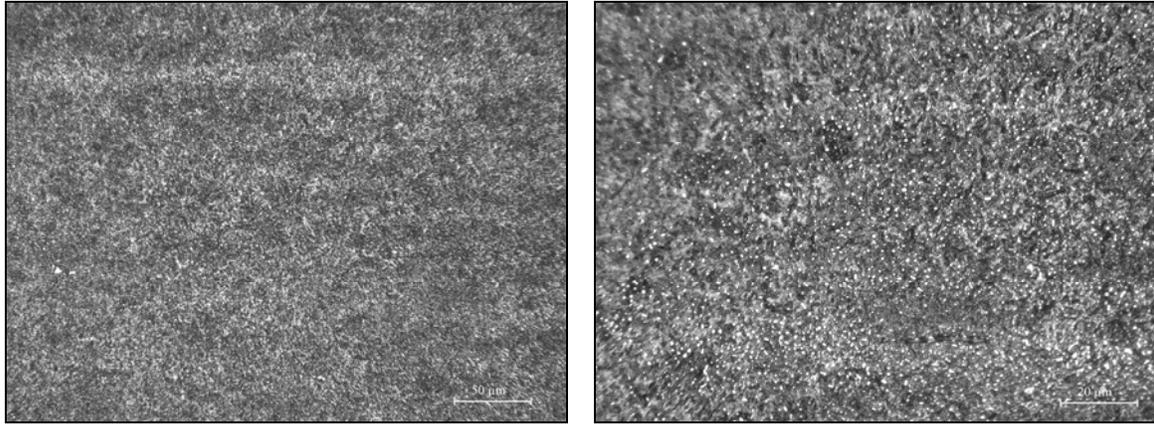
Sobre la pista interna se pudo observar una microestructura similar constituida por martensita revenida con presencia de pequeños carburos esféricos dispersos en toda la matriz, y ausencia de decarburación superficial. Se estima un tamaño de grano 8 - 9. Las figuras 5 y 6 detallan lo mencionado.

Figura 5. Estructura metalográfica de la pista interna conformada por martensita revenida con presencia de pequeños carburos esféricos dispersos en toda la matriz.

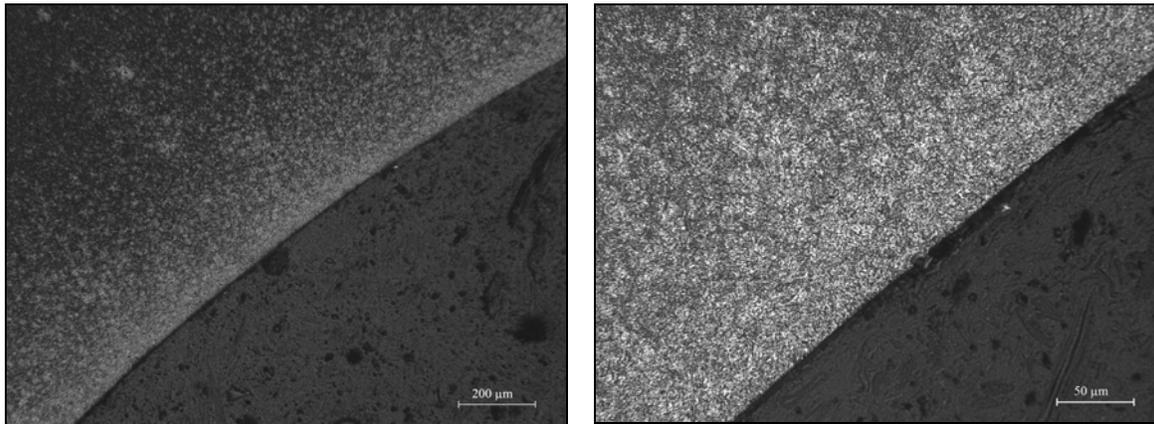
Figura 6. Superficie externa de la pista, se aprecia ausencia total de decarburación.

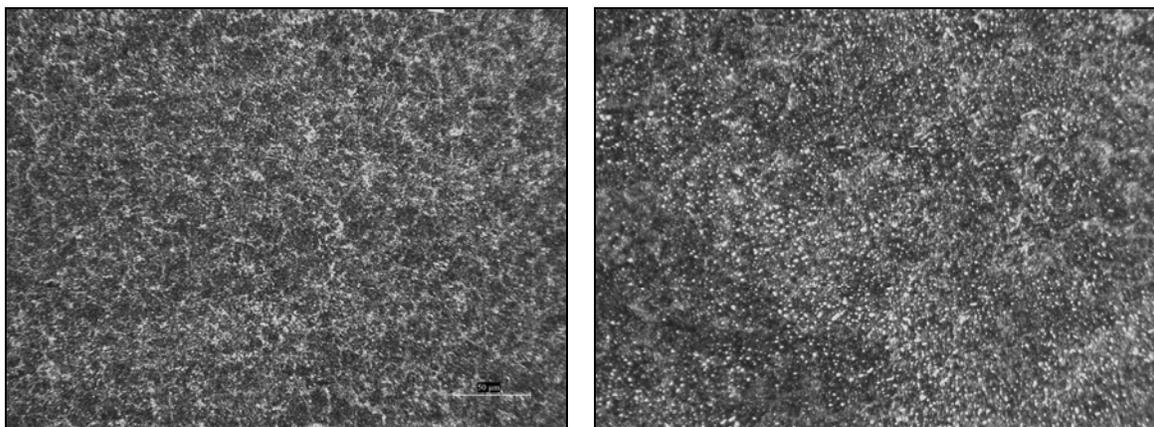
Finalmente sobre la bola analizado se observó una microestructura, con características similares a las anteriormente descritas para la pista interna y externa, conformada por martensita revenida con presencia de pequeños carburos esféricos dispersos en toda la matriz, la figura 7 muestra un detalle de lo descrito. Se estima un tamaño de grano 9 - 10. Al igual que en las otras dos partes componentes del rodamiento no se apreció decarburación superficial.

Figura 7. Estructura metalográfica de la bola del rodamiento constituida por martensita revenida con presencia de pequeños carburos esféricos dispersos en toda la matriz.
